## Identifikasi kerentanan *entrance* bangunan non-rekayasa sebagai dasar strategi desain fasad untuk mitigasi risiko gempa

Nitih Indra Komala Dewi<sup>1</sup>, Wahyu Buana Putra<sup>\*2</sup>, Bambang Subekti<sup>2</sup>, Utami<sup>2</sup>, Heru Wibowo<sup>3</sup>

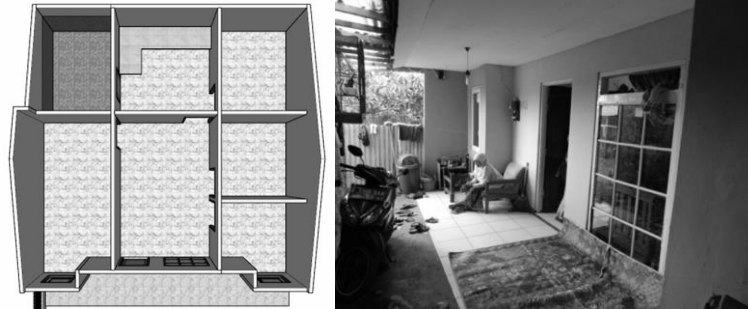
Gambar 3. Akses Pintu Masuk Bangunan

akses tersebut perlu memperhatikan perlindungan jalur evakuasi, ruang bebas di sekitar pintu, dan kemudahan akses. Gambar 3 memperlihatkan salah satu objek yang hanya memiliki satu pintu sebagai akses masuk dan keluar.

Pada tujuh dari 12 objek amatan, akses utama berada di bagian depan bangunan dan menjadi satu-satunya jalur keluar (single-egress vulnerability). Kondisi ini berkaitan dengan kepadatan kawasan, karena sejumlah bangunan berhimpitan dengan rumah tetangga pada sisi kiri, kanan, atau belakang, sebagaimana ditunjukkan pada Gambar 3.

Kondisi tersebut berpotensi menimbulkan benturan antarbangunan (pounding), terutama ketika bangunan yang berdempetan memiliki karakter massa, kekakuan, atau respons dinamik yang berbeda (Vuran et al., 2025). Penelitian terdahulu menunjukkan bahwa pounding dapat memperburuk respons seismik dan memberi dampak lebih besar pada bangunan yang lebih lemah (Hamid et al., 2022). Namun, pada penelitian ini potensi benturan hanya diidentifikasi dari observasi visual terhadap jarak antarbangunan dan belum diverifikasi melalui analisis struktural.

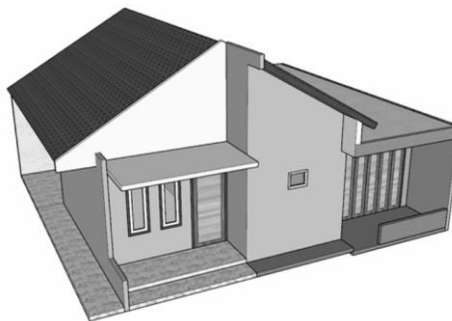
Gambar 4. Ornamen Fasad pada Objek Bangunan

Kondisi eksisting salah satu bangunan menunjukkan adanya kanopi dak beton sebagai elemen non-struktural bermassa relatif berat pada fasad depan, sebagaimana ditunjukkan pada Gambar 4. Secara visual, elemen tersebut berada tepat di atas jalur keluar utama sehingga berpotensi menjadi bahaya jatuhnya apabila mengalami kegagalan saat gempa. Beberapa objek juga menggunakan dinding ampig pasangan bata dan material fasad berat lainnya. Dalam konteks jalur evakuasi, keberadaan elemen berat di sekitar pintu perlu dikendalikan agar tidak meningkatkan risiko tertutupnya akses keluar.

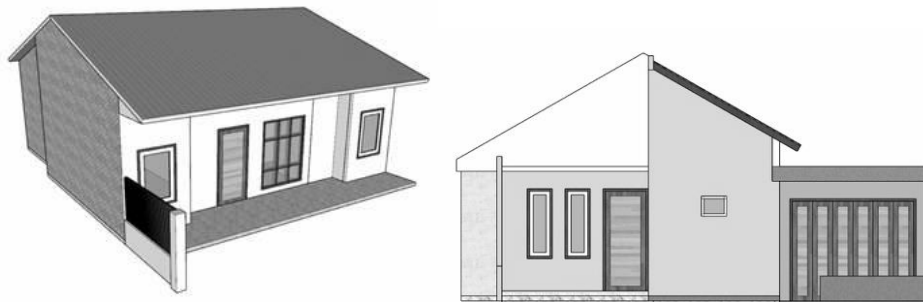
Gambar 5. (kiri) Fasad Bangunan Tipe Melebar; (kanan) Bangunan Memanjang Ke belakang

Bentuk bangunan pada seluruh objek pengamatan dinilai memiliki proporsi yang baik, dengan badan bangunan menopang bagian atas dalam komposisi yang lebih besar dibandingkan atap di atasnya, sebagaimana ditunjukkan pada Gambar 5.

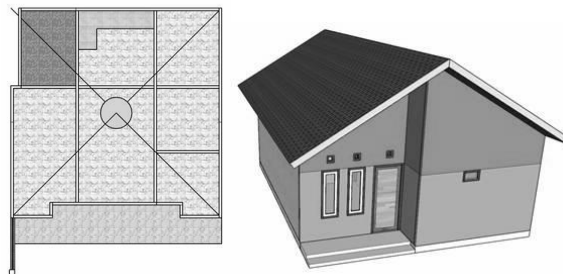
Gambar 6. (kiri) Pusat Massa pada Denah Bangunan; (kanan) Bentuk Bangunan

Bentuk bangunan yang stabil tidak serta-merta menjamin ketahanannya terhadap gaya gempa, mengingat ketahanan gempa suatu bangunan dipengaruhi oleh berbagai faktor lain, terutama kekuatan komponen struktur secara keseluruhan. Meskipun demikian, pada aspek selubung bangunan, dinding yang aman terhadap gempa harus mampu mereduksi efek torsi yang timbul, khususnya pada bagian fasad yang berada paling jauh dari pusat massa bangunan, sebagaimana ditunjukkan pada Gambar 6 (kiri).

Bangunan yang diamati umumnya berbentuk persegi panjang dan memanjang ke belakang, sehingga fasad bagian depan, pintu masuk berada pada posisi terjauh dari pusat massa bangunan dan berpotensi memiliki kerentanan torsi yang lebih tinggi dibandingkan sisi bangunan lainnya, ([Dong et al., 2024](#)). Klaim kerentanan torsi ini bersifat inferensial berdasarkan prinsip umum pada literatur dan belum diverifikasi melalui pengukuran atau analisis struktural langsung terhadap objek amatan. Pada aspek dinding bangunan, ditemukan bahwa sebagian besar objek amatan menggunakan dinding bata yang menerus hingga ke bagian atap. Pasangan bata (masonry) tergolong material berat yang berisiko runtuh saat terjadi gempa, baik pada dinding yang sudah diberi perkuatan struktur maupun yang belum. Material berat yang teridentifikasi pada bangunan-bangunan tersebut meliputi bata merah dan bata beton. Penggunaan material berat ini membuat bangunan memiliki tingkat kerentanan seismik yang lebih tinggi dibandingkan dengan tipe bangunan lain yang menggunakan material lebih ringan. ([Joyklad et al., 2023](#)). Sedangkan penggunaan genteng tanah liat meningkatkan gaya inersia selama gempa, menyebabkan atap mudah bergeser di atas dinding dan memicu keruntuhan. Sehingga bangunan yang secara dominan menggunakan material berat memiliki potensi kerentanan tinggi terhadap gempa ([Bendehiba et al., 2023](#)). Dominasi material berat pada objek amatan sejalan dengan pola umum bangunan non-rekayasa yang diidentifikasi Bendehiba et al. (2023), yaitu ketidaksesuaian material dan kualitas konstruksi terhadap tingkat kerentanan wilayah gempa; pada konteks penelitian ini, preferensi material bata dan genteng tanah liat kemungkinan besar didorong oleh pertimbangan biaya dan ketersediaan material lokal, bukan pertimbangan kinerja seismik, sehingga intervensi desain perlu mempertimbangkan aspek keterjangkauan agar dapat diterima secara praktis oleh penghuni. Pada aspek bukaan, dimensi bukaan pintu pada seluruh objek amatan berkisar antara 80–90 cm dengan satu pintu, dan bukaan pada fasad depan bangunan dikombinasikan dengan bukaan jendela sebagaimana ditunjukkan pada Gambar 7.

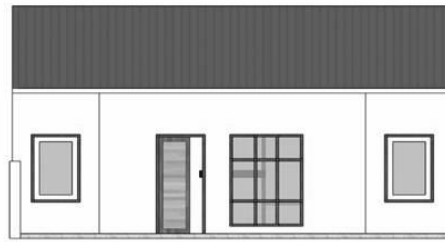
Gambar 7. Bukaan Bangunan

| Kriteria | Temuan pada Sampel (12 Bangunan) | Status |
|---|---|---|
| Dinding dengan bukaan minimal dan simetris | Bukaan Pintu dikombinasikan dengan bukaan jendela, sehingga memperlebar bukaan pada dinding menyebabkan pelemahan dinding dan posisi tidak simetris | Belum terpenuhi |

Pertama, pada kriteria dinding dengan bukaan minimal dan simetris, ditemukan bahwa bukaan pintu pada objek amatan dikombinasikan dengan bukaan jendela di sampingnya, sehingga memperlebar bukaan pada dinding. Kondisi ini menyebabkan pelemahan dinding sekaligus posisi bukaan yang tidak simetris terhadap fasad, sejalan dengan temuan literatur bahwa bukaan besar dan
