## **SINERGI MANAJEMEN PROYEK DAN TEKNIK SIPIL MITIGASI BLINDSPOT RT 50 MANGGAR BARU**

*Traffic safety issues in residential areas are often caused by inadequate visibility for drivers at intersections. Visual obstructions caused by road geometry, buildings, and vegetation create blind spots that increase traffic conflict risk. This community service activity was conducted on February 2, 2026, in RT 50, Manggar Baru Village, Balikpapan City. As a measure in road safety management aimed at mitigating accident risk, convex traffic mirrors are installed at strategic locations. The methods used include risk identification, geometric shape analysis, and technical planning to ensure safety at intersections. The assessment involving 15 respondents revealed that 80% perceived improved visibility and 73% reported enhanced safety while passing the intersection. These findings suggest that simple infrastructure interventions, when integrated with systematic project management practices, can effectively contribute to neighborhood-level traffic safety improvement.*

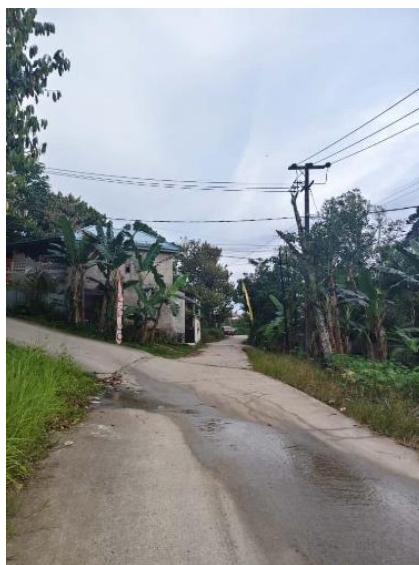
Gambar 1. Kondisi Jalan yang Terkena Hambatan Visual

RT 50 Kelurahan Manggar Baru merupakan salah satu kawasan yang memiliki karakteristik persimpangan dengan hambatan visual yang cukup tinggi. Berdasarkan hasil observasi awal dan informasi dari masyarakat setempat, lokasi tersebut sering mengalami kejadian hampir tabrakan akibat keterlambatan pengemudi dalam mendeteksi kendaraan dari arah berlawanan. Oleh karena itu, diperlukan suatu upaya mitigasi risiko yang tepat melalui pemasangan kaca cembung sebagai alat bantu visual.

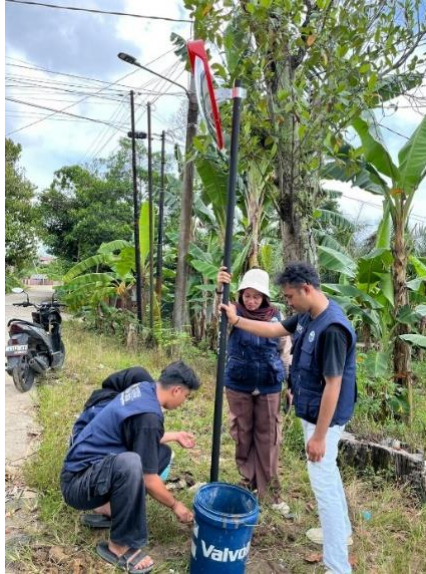
Gambar 2. Pemasangan Kaca Cembung

- a. Cermin cembung lalu lintas dari polikarbonat untuk luar ruangan (diameter 60 cm) yang dilengkapi dengan penutup untuk melindungi dari panas dan hujan.
- b. Tiang penyangga dari baja galvanis dengan diameter 2 inci dan tinggi 2,5 meter sebagai tempat untuk memasang cermin.
- c. Material seperti besi anchoring, semen, pasir, dan kerikil untuk memperkuat dasar tiang di dalam tanah.
- d. Alat ukur lapangan seperti meteran rol dan waterpass untuk mengecek elevasi dan posisi tiang dengan lurus.
- e. Kamera dokumentasi dan kuesioner evaluasi persepsi berbasis cetak (*hardcopy*).

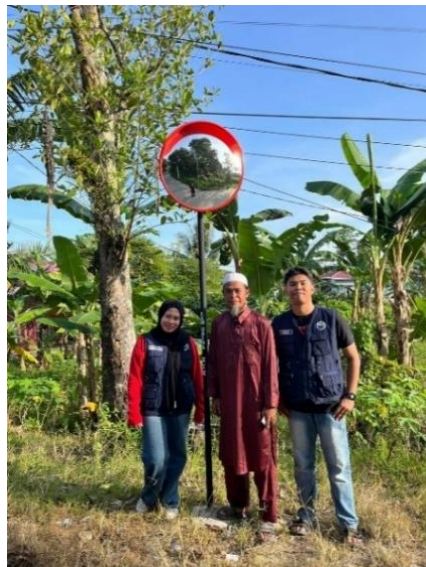
Gambar 3. Kondisi Kaca Cembung setelah Pemasangan
